Caso práctico: La restauración del
cuadro de gran formato

‘LA BATALLA DE TETUÁN’
Palacio de Buenavista

Da Vinci Restauero S.L.

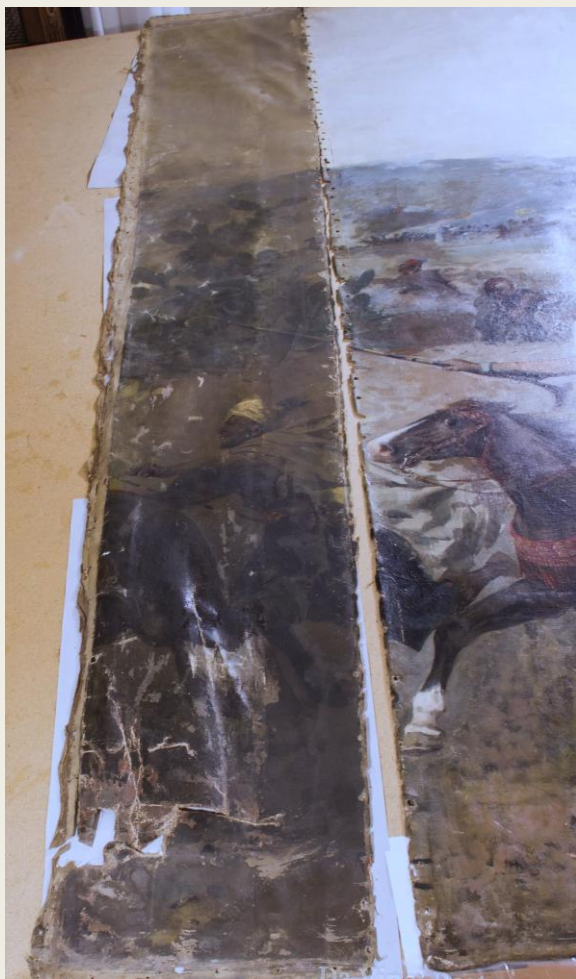
Banda izquierda: 40 cm

Mutilación sufrida

- *Desgarros en zona inferior*
- *Cortes intencionados con elemento cortante, y pérdida de materia*
- *Deformaciones importantes en toda la banda*
- *Capa de hollín que oscurece la banda.*

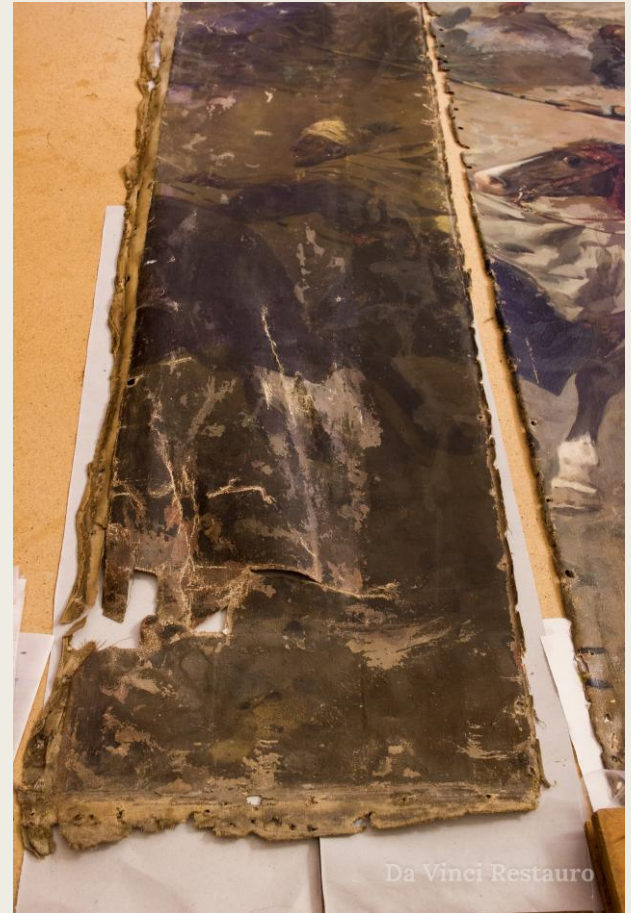
- El lienzo se almacenó enrollado quedando extremo izquierdo desprotegido.
- El lienzo estaba en muy malas condiciones previamente a la mutilación y por eso se cortó
- Mutilación Práctica para adaptar a un marco existente.

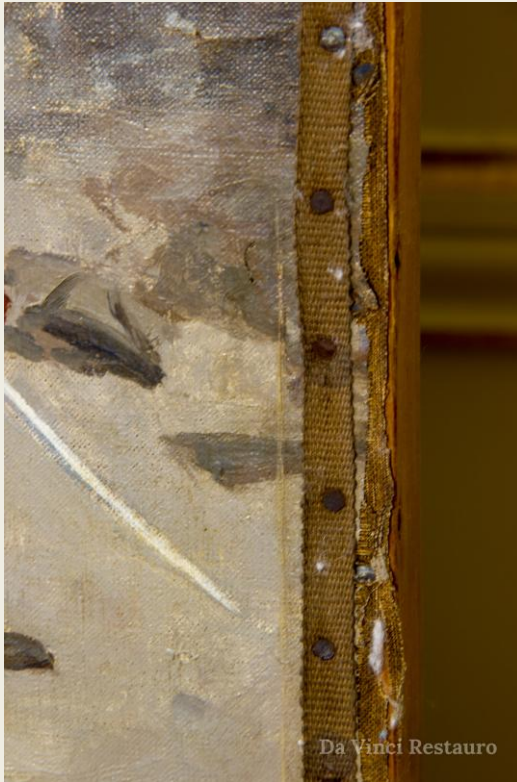
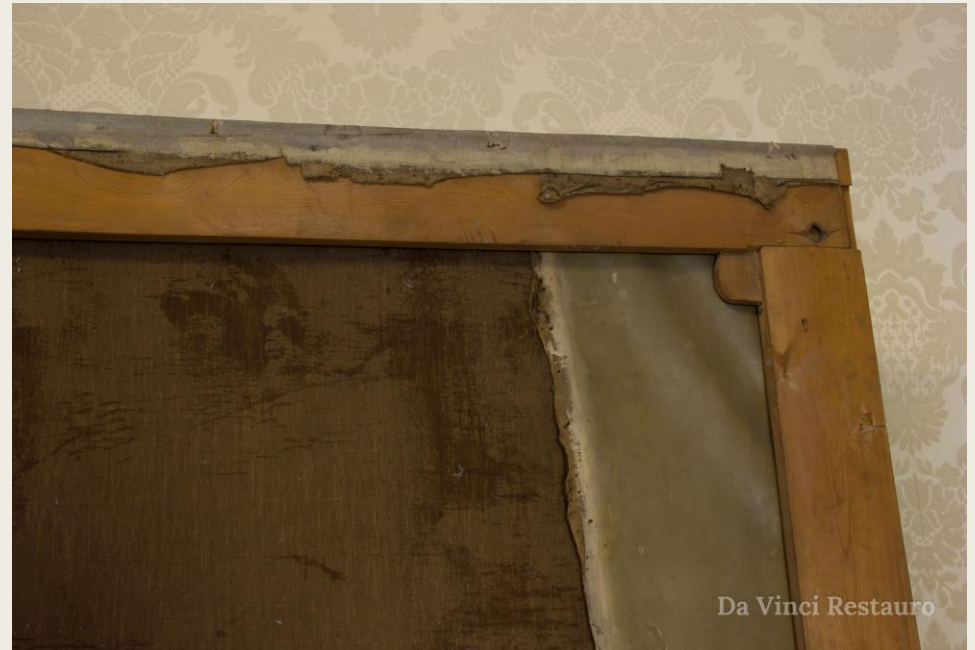
- *Bastidor de pino con un solo travesaño*
- *Tela de lino mutilada , sujeta por una hilera de clavos doble y pasamanería*

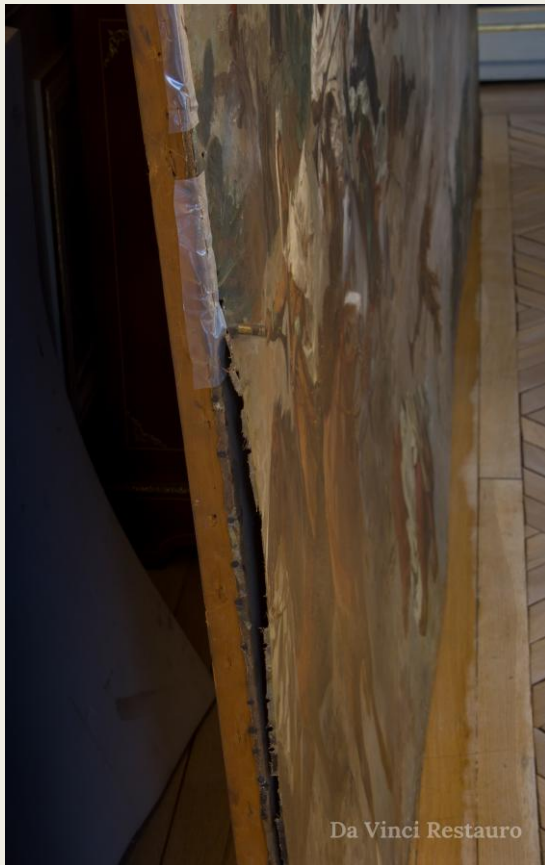
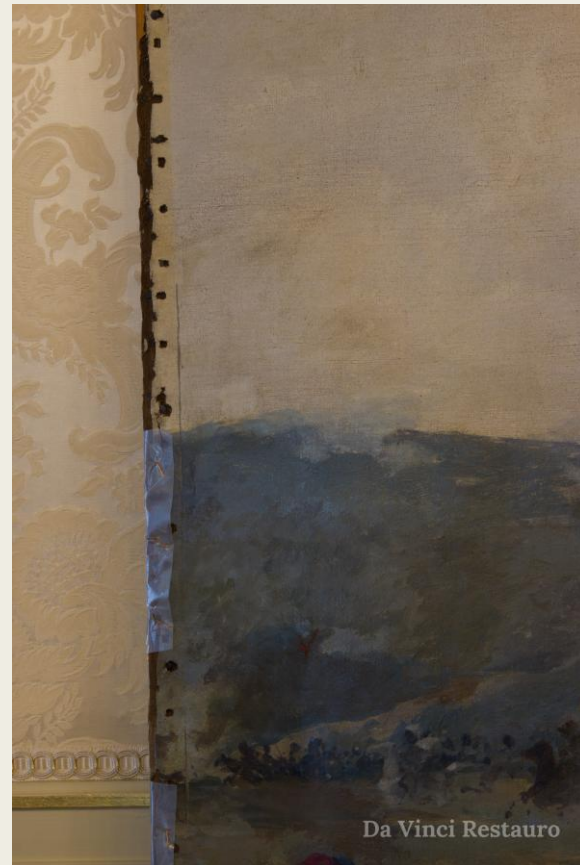
- Presenta múltiples perforaciones por clavos
- El lienzo desclavado en lateral izquierdo y zona inferior

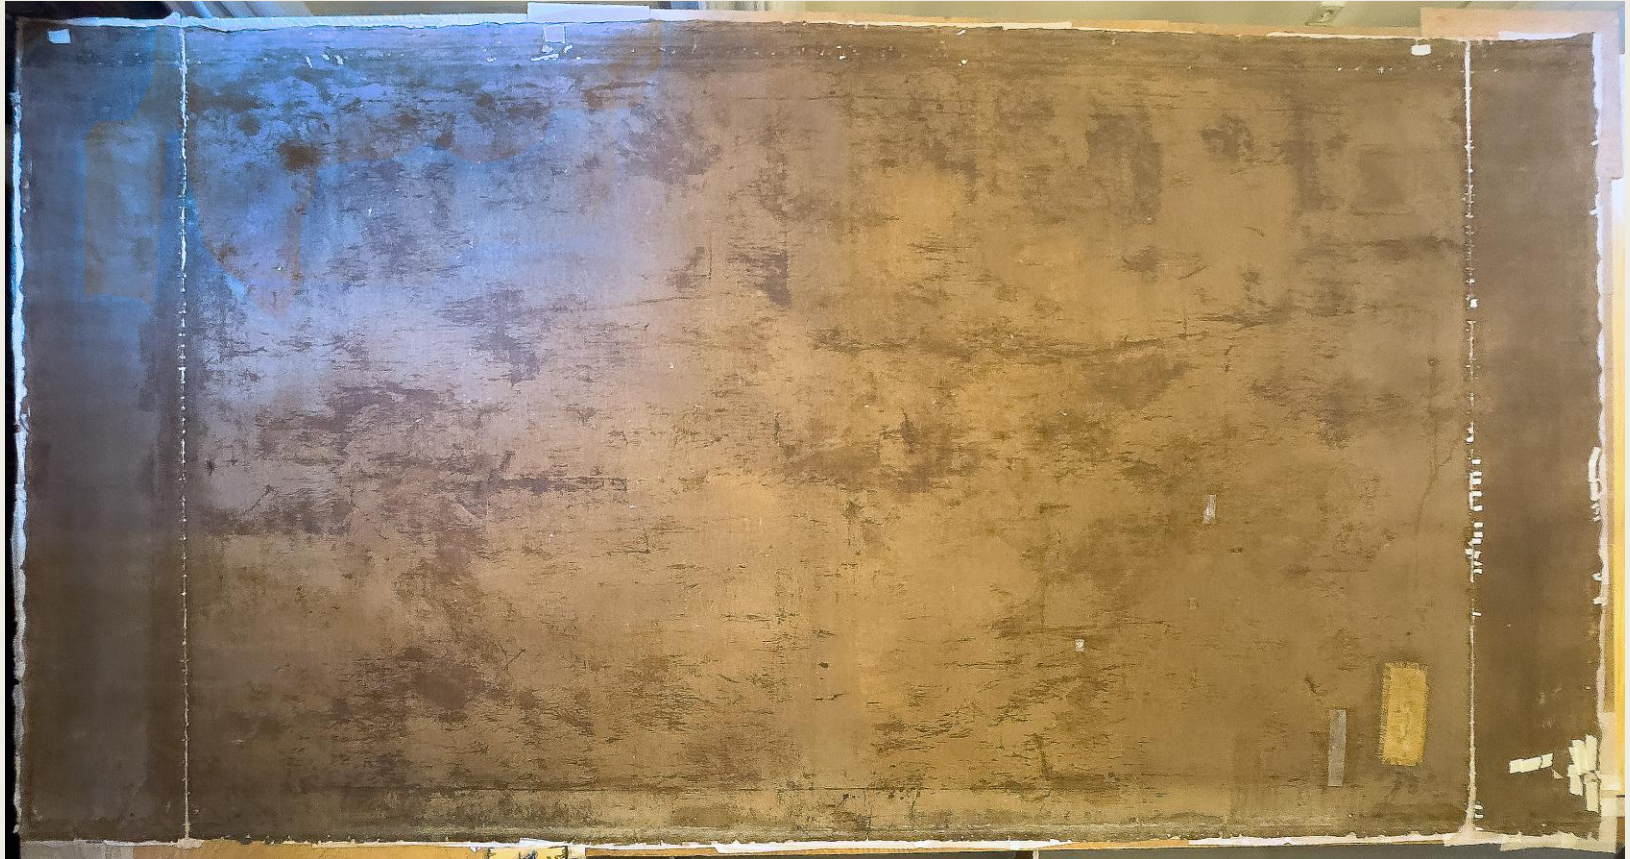
- La tela presentaba manchas y acumulación de suciedad

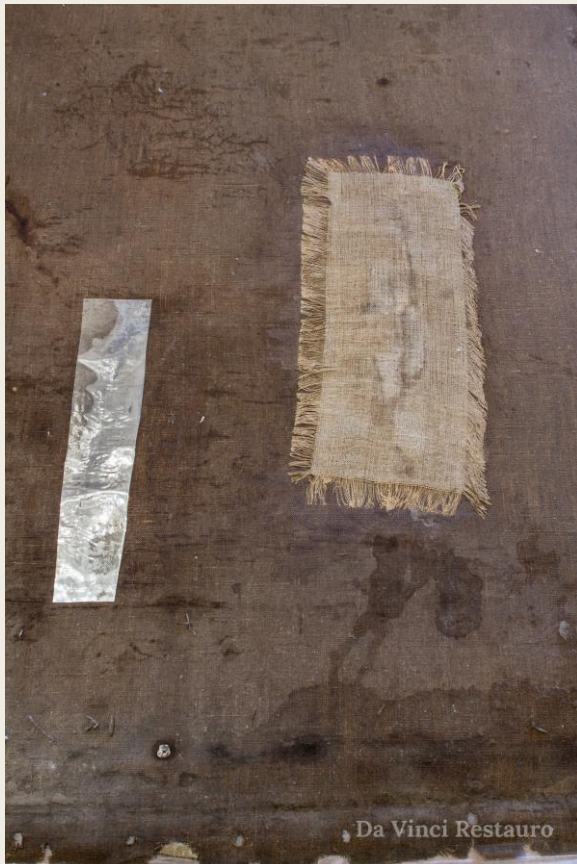
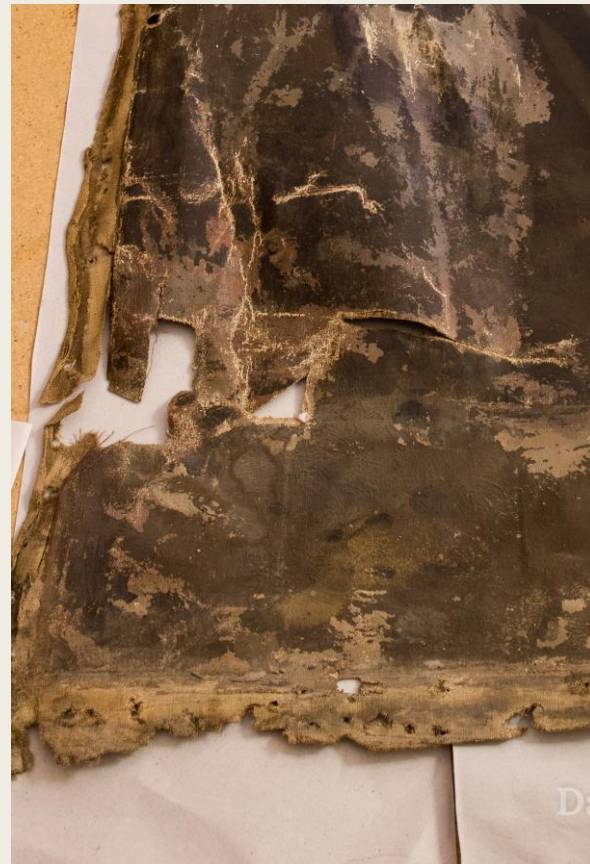
- Roturas provocadas con elemento cortante
- Un parche de tela y algunos desgarros sólo cubiertos con Beva Film

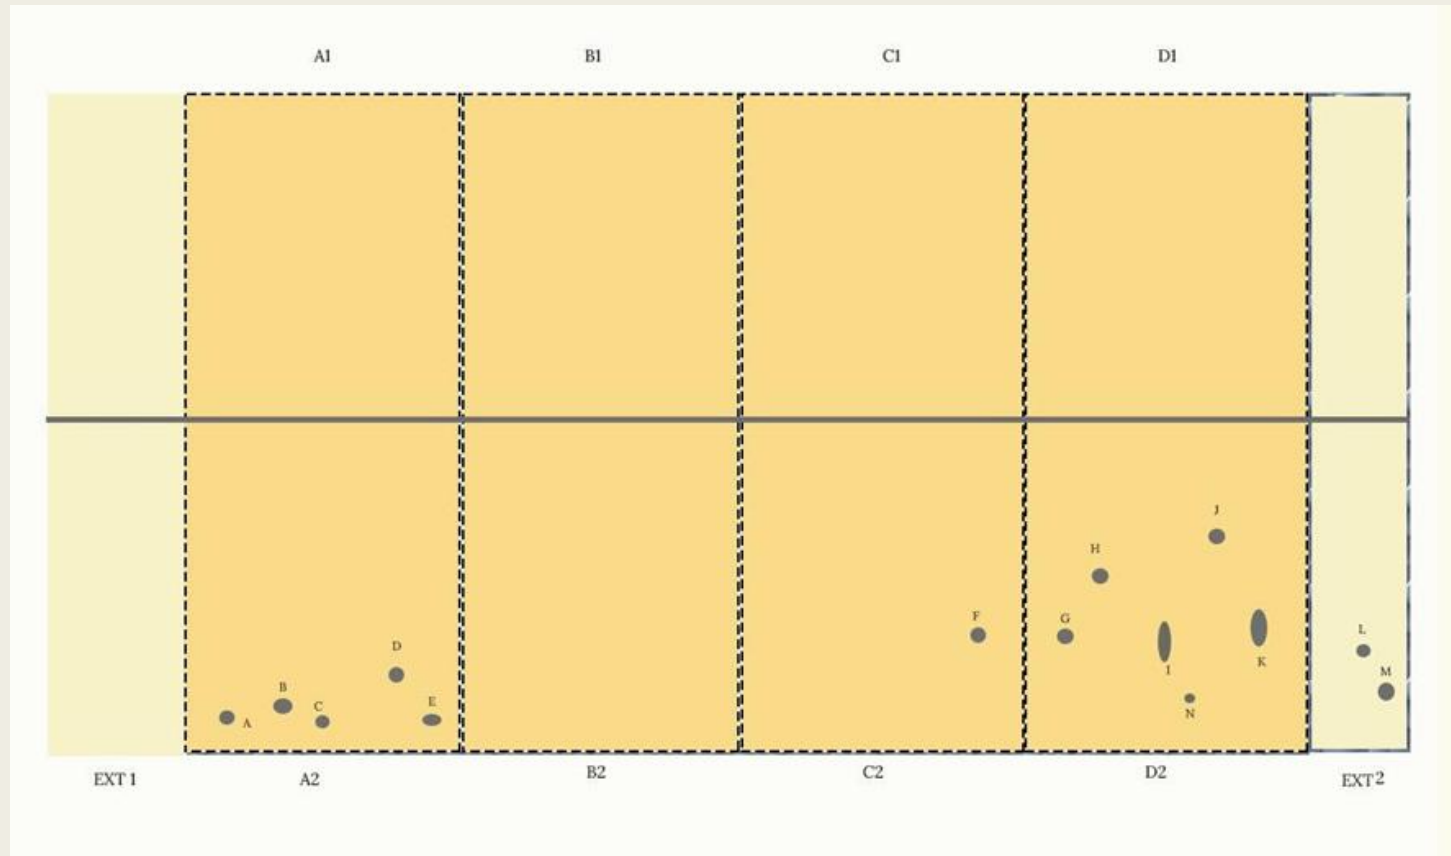
- Roturas, desgarros y picotazos provocados por elementos punzantes

Hemos localizado 14 zonas con desgarros o agujeros en el tejido

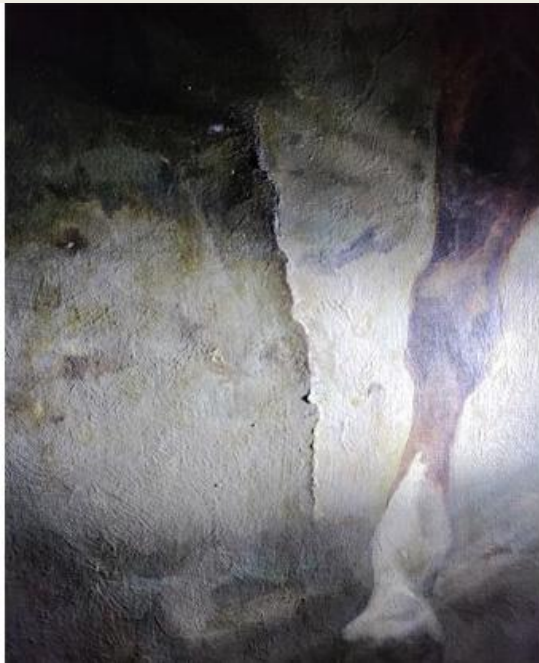
Deformación con cresta de rotura

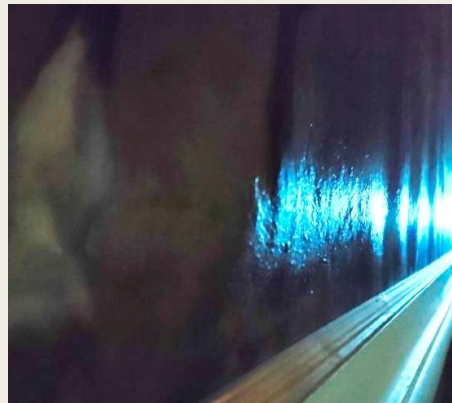
Deformaciones de la tela zona inferior

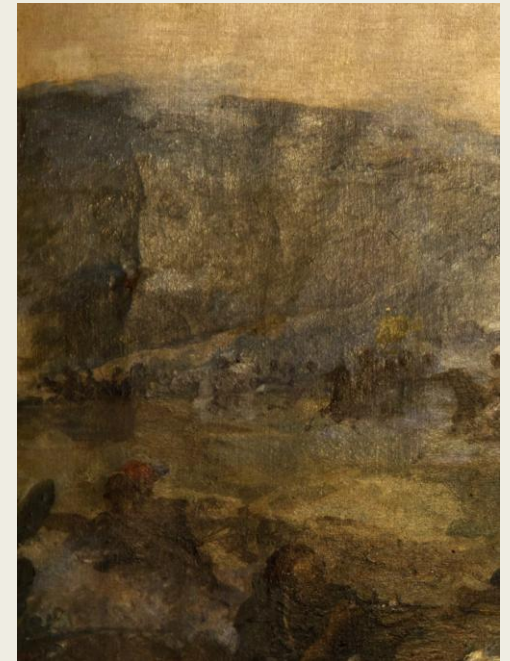
Deformaciones de la tela zona superior

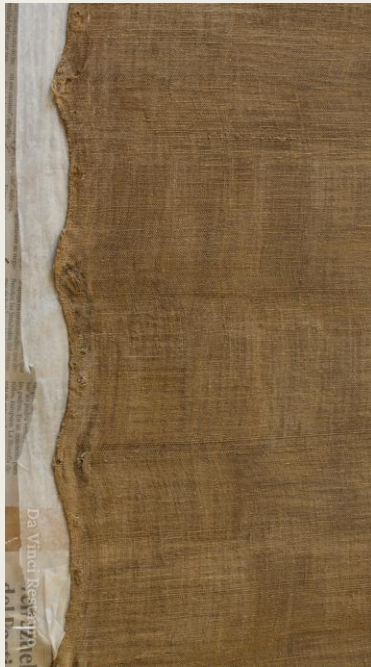
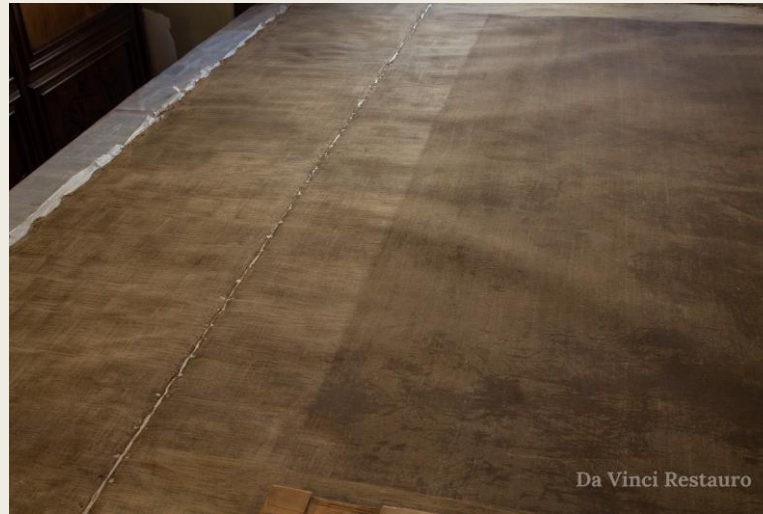
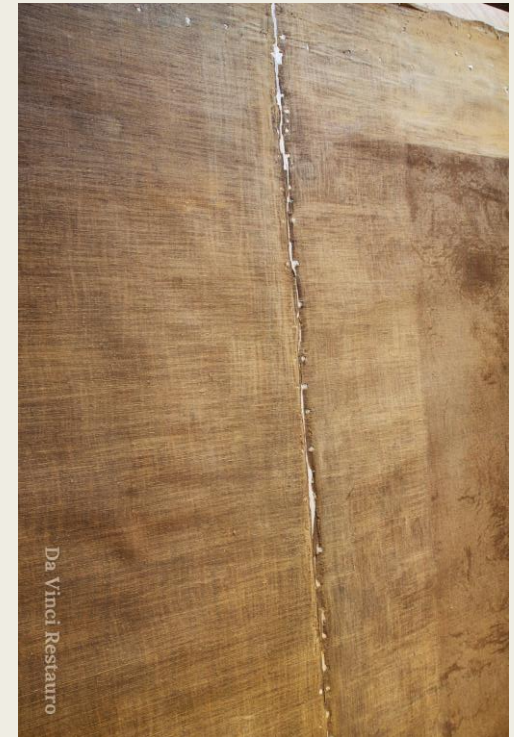
- Deformaciones en bandas laterales, vista reverso
- Deformaciones en lienzo central
- Deformaciones en los perímetros provocadas por la tensión del bastidor

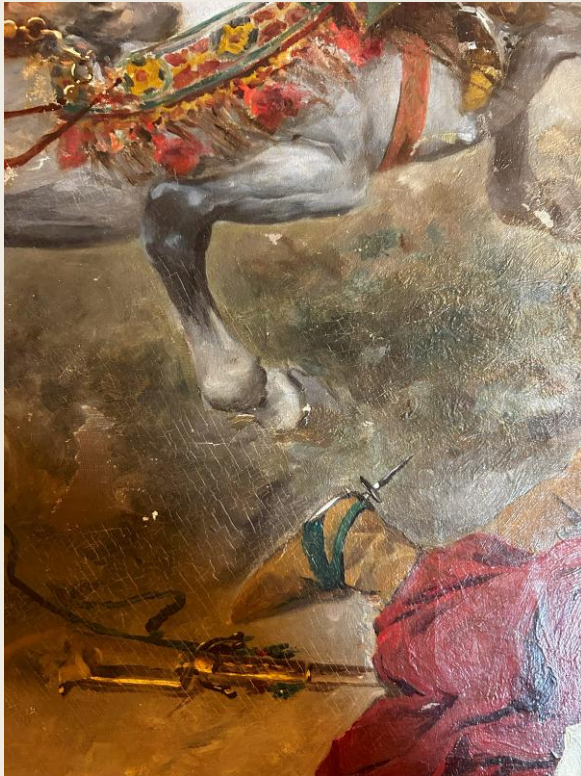
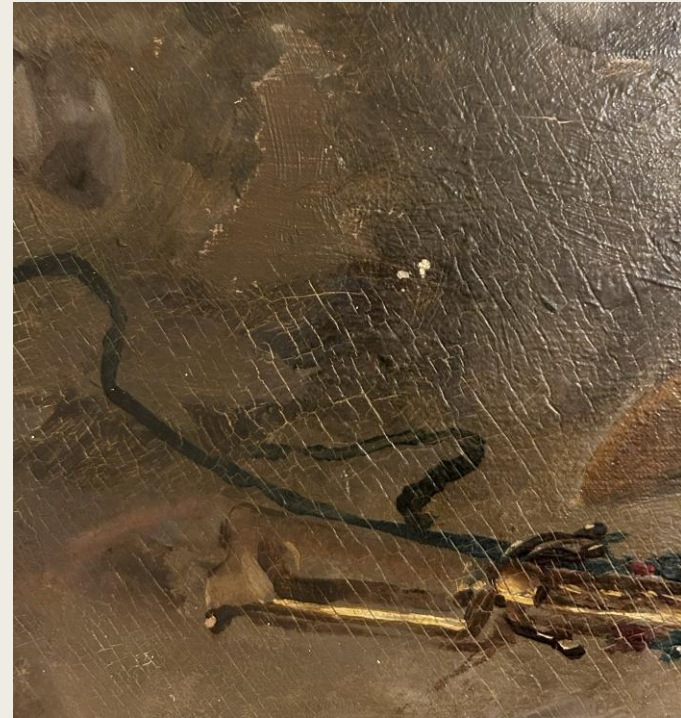
- Pequeñas pérdidas de capa pictórica superficial
- Presencia de grietas de contracción temprana, muy comunes en los siglos XIX y XX

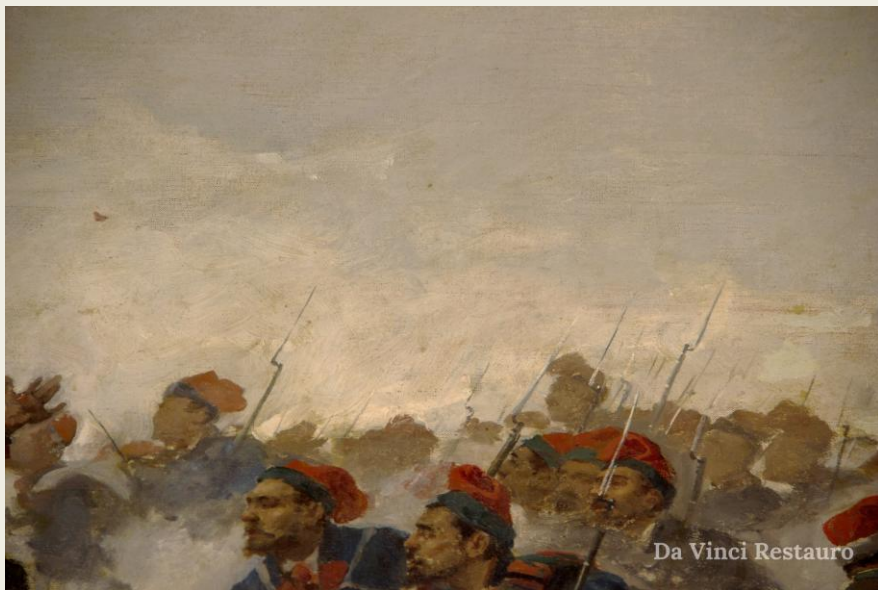
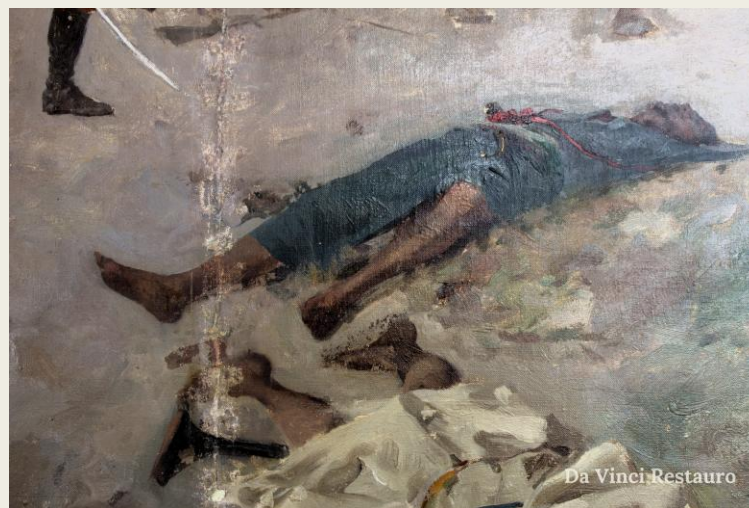
- Pérdida de opacidad en el cielo
- Arrepentimientos del autor visibles

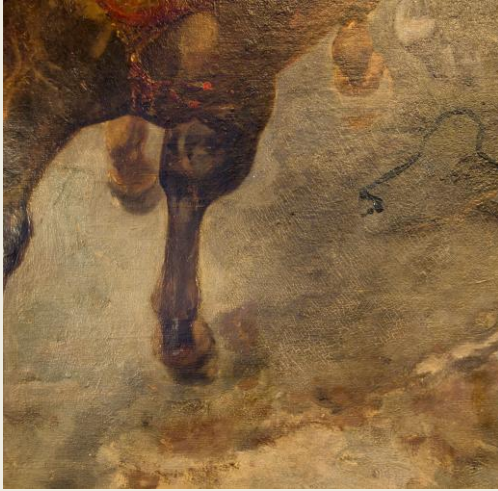
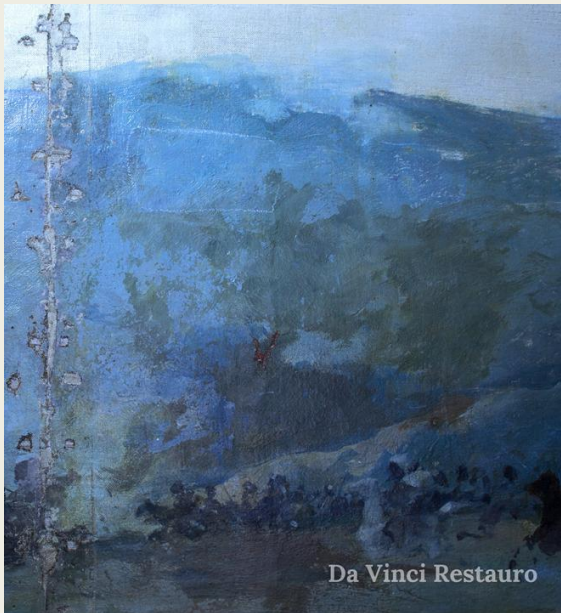
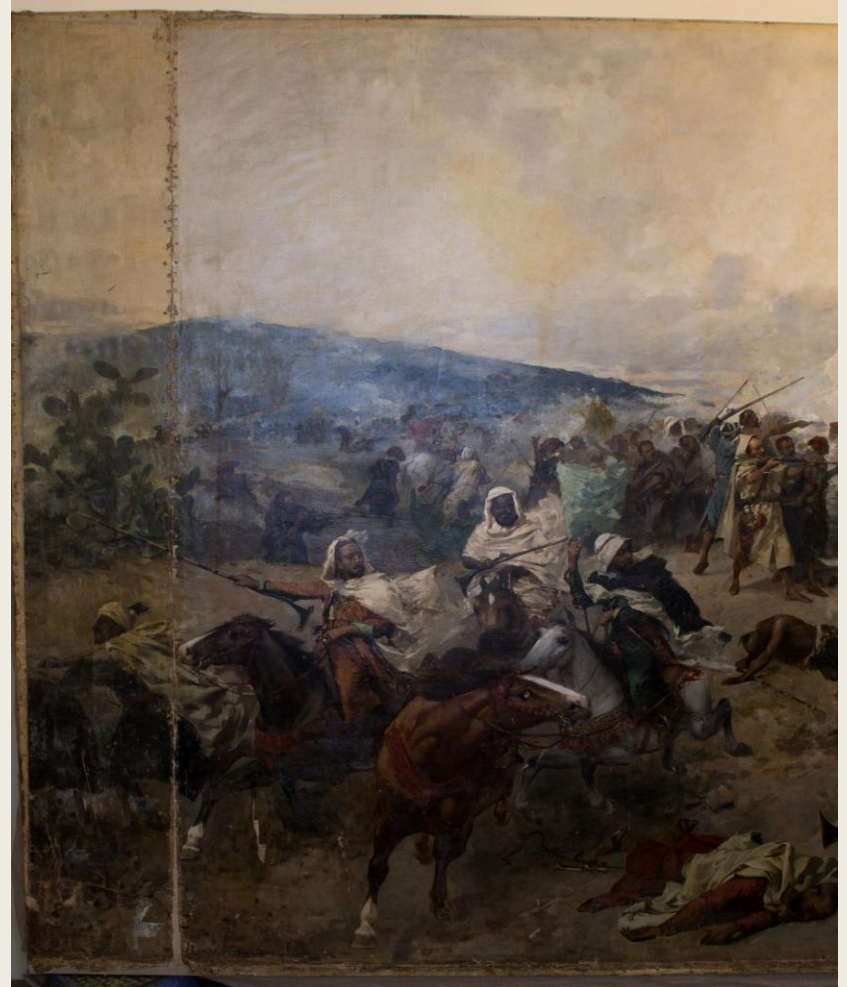
- Presencia de repintes al óleo, sobre el original.
- Repintes cubriendo lagunas de pintura tapando lagunas pictóricas

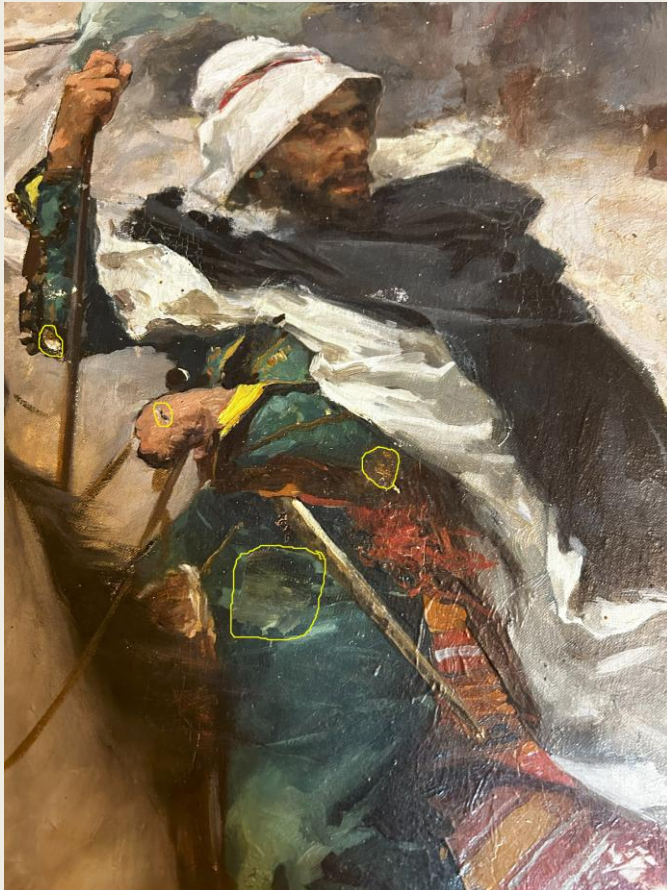
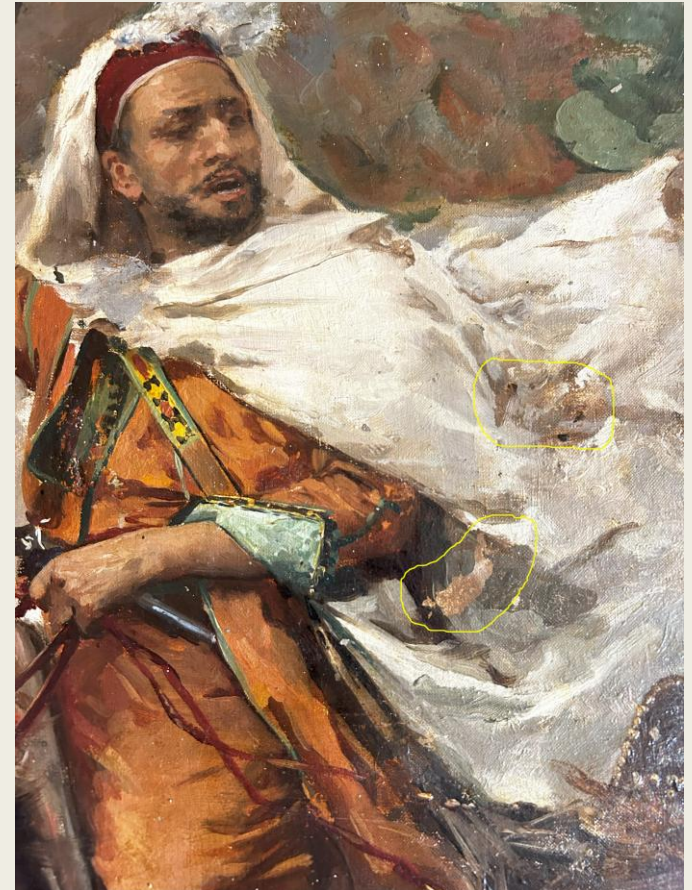
- Descamación o pérdida del estrato pictórico superior dejándose ver la capa subyacente

Si una capa de óleo se aplica antes de que la anterior haya secado correctamente, la adherencia entre ellas puede ser deficiente.

Aplicar barniz entre capas pictóricas, por ejemplo, barniz de retoque, puede impedir la correcta unión de la pintura fresca sobre la anterior.

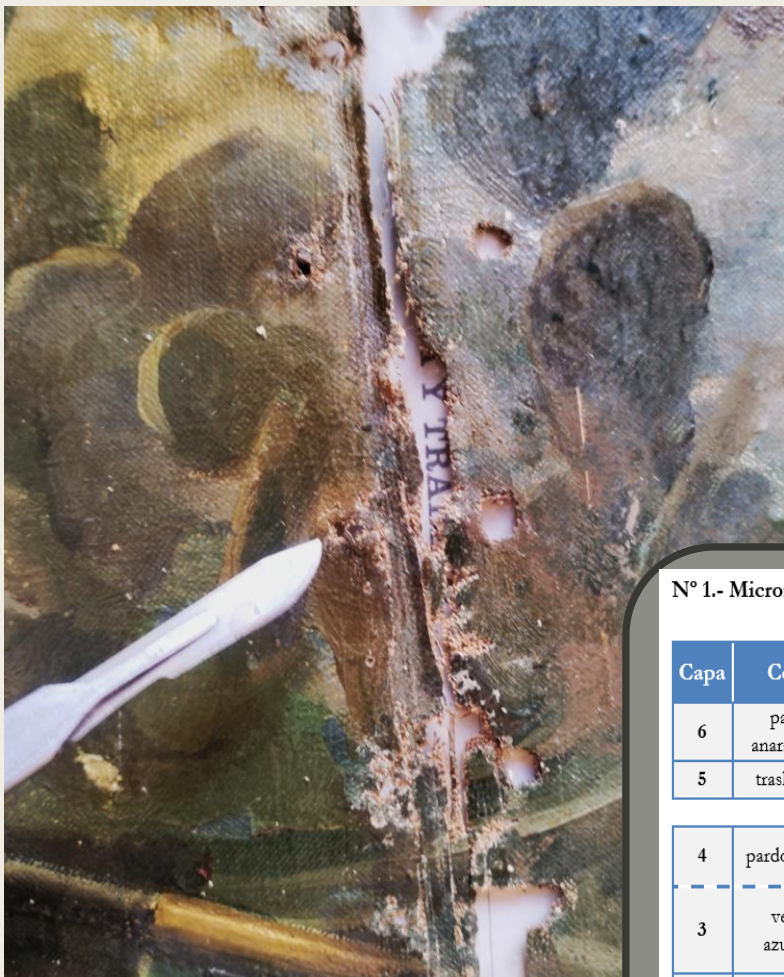
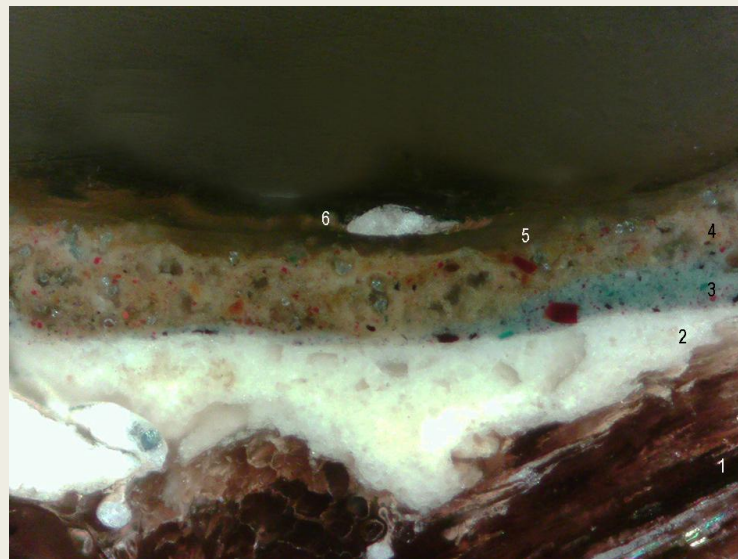
Estratigrafía de micromuestra

Nº 1.- Micromuestra de color pardo

Capa	Color	Espesor (µm)	Pigmentos / cargas	Observaciones
6	pardo anaranjado	10-25	litopón, blanco de plomo (m. b. p.), pigmentos de tierra (m. b. p.)	capa de pintura (repinte)
5	traslúcido	20	-	barniz
4	pardo rojizo	30-60	blanco de plomo, tierra roja (b. p.), blanco de bario (b. p.), azul ultramar (m. b. p.), blanco de cinc (m. b. p.), verde de cromo (m. b. p.)	capa de pintura ¹
3	verde azulado	0-30	blanco de plomo, blanco de bario (m. b. p.), verde de cromo (m. b. p.), pigmento de tierra roja (b. p.), azul ultramar (m. b. p.), negro carbón (m. b. p.)	capa de pintura
2	blanco	30-85	blanco de plomo, blanco de bario (m. b. p.) ²	imprimación
1	pardo	>500	-	fibras del soporte

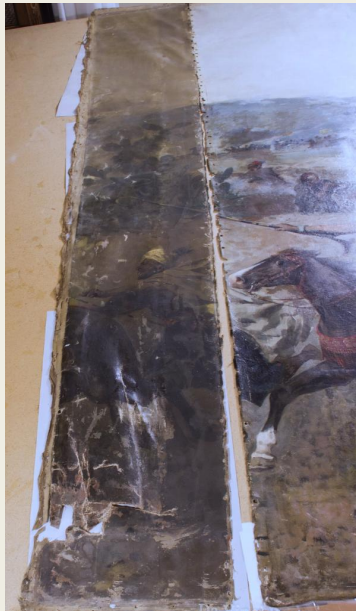
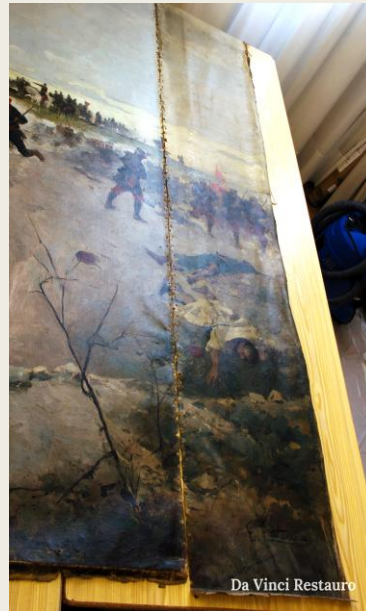
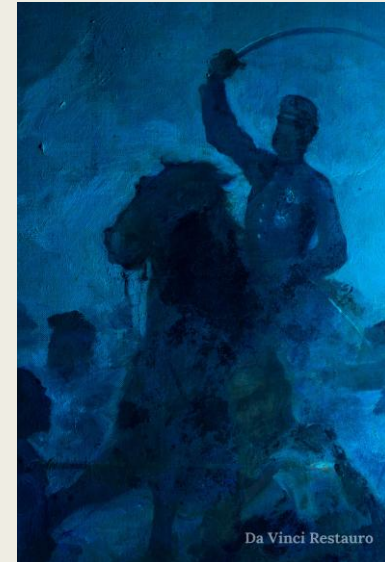
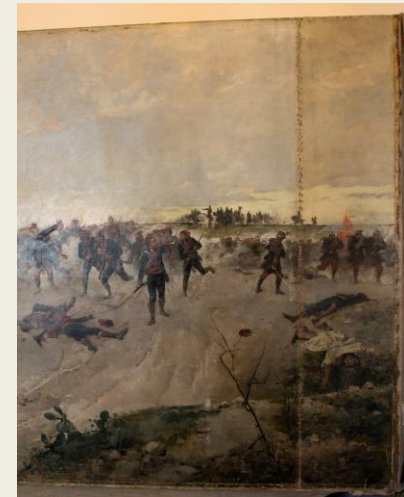
- Capa de hollín en banda izquierda
- Capa de barniz Dammar
- Capa de barniz aplicado tras la restauración
- Restos de barnices antiguos en zonas oscuras
- Suciedad superficial y residuos incrustados
